**Program prac remontowych balustrady oraz cokołu  
ściany wieży zegarowej VI kondygnacji**

**OBIEKT:** Zamek Lubomirskich w Rzeszowie- balustrada wieży zegarowej

**ADRES INWESTYCJI:** Plac Śreniawitów 3, Rzeszów

**INWESTOR:** Sąd Okręgowy w Rzeszowie

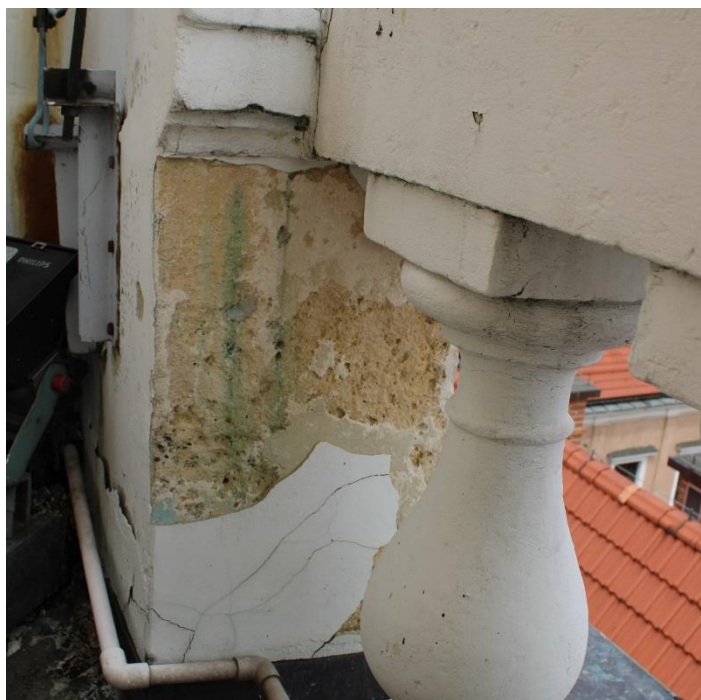
Fot. 9 Narożnik 1 -widok od strony balkonu

Stan techniczny cokołów narożnych przedstawiono na fotografiach 9-19. Na skutek penetrującej od strony poręczy balustrad oraz od podłoża wody opadowej, na ścianach pionowych cokołów liczne ślady deterioracji są to: destrukcja i odspojenie hydrofobizującej warstwy ochronnej, powierzchniowy rozpada opoki wapiennej. Następstwem penetracji wody oraz procesów zamrażania i odmrażania są liczne pęknięcia na styku łączonych elementów np. cokołu i poręczy, naroża cokołów. Na fotografiach 9, 10 i 13 widoczne są też ślady korozji biologicznej warstwy zewnętrznej elementów z wapienia.

2. W miejscach złuszczeń powierzchniowych elementów narożnych oraz tralek na skutek deterioracji i procesów biologicznych, powstałe ubytki warstwy kamienia przedstawione na fotografiach 9,10,11,12,15,19, 22, 23 i 25 wypełnić i wyrównać szpachlą BETOFIX FILL, nakładaną do 5 mm w jednej warstwie.

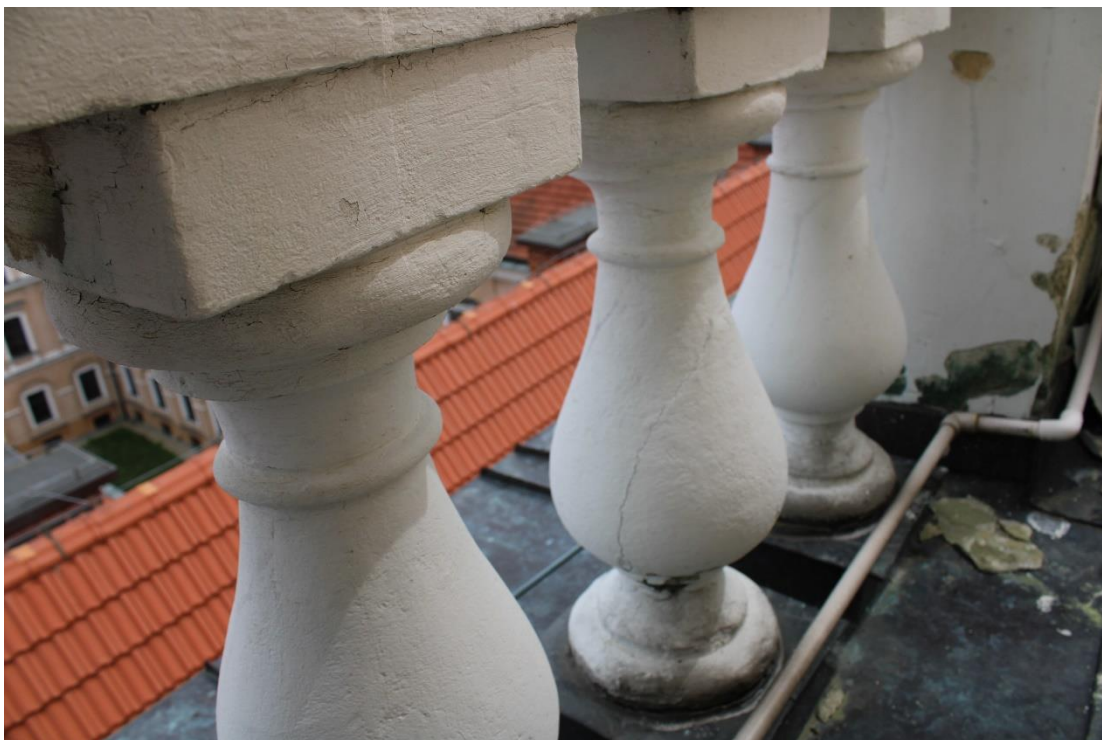
Stan techniczny wybranych tralek przedstawiono na fotografiach 20 - 25. Większość elementów jest w dobrym stanie technicznym – fot. 24, z nielicznymi śladami deterioracji w postaci złuszczeń powierzchniowych - fot. 22 czy początkowych procesów korozji biologicznej – fot. 20. W przypadku elementów przedstawionych na fot. 20, 21 i 25 widoczne uszkodzenia elementów o charakterze konstrukcyjnym, uszkodzenia te spowodowane są korozją połączenia elementów lub czynnikami mechanicznymi.

Fot. 20 Pęknięcia elementów

3. Wszystkie widoczne pęknięcia i mikropęknięcia przedstawione na fotografiach 20, 23, 25, 30, 31 i 32 należy rozkuć (przeżyłować ) na literę V, następnie usunąć małe odspojone, luźne fragmenty betonowe. Do naprawy mikropęknięć należy (fot. 31 i 32) zastosować szpachlę BETOFIX FILL. W przypadku pęknięć szerszych ( fot. 20, 23, 25 i 30 ) należy zastosować warstwę szepną BETOFIX - KHB, na którą po lekkim związaniu należy nałożyć zaprawę do dużych ubytków BETOFIX R4.

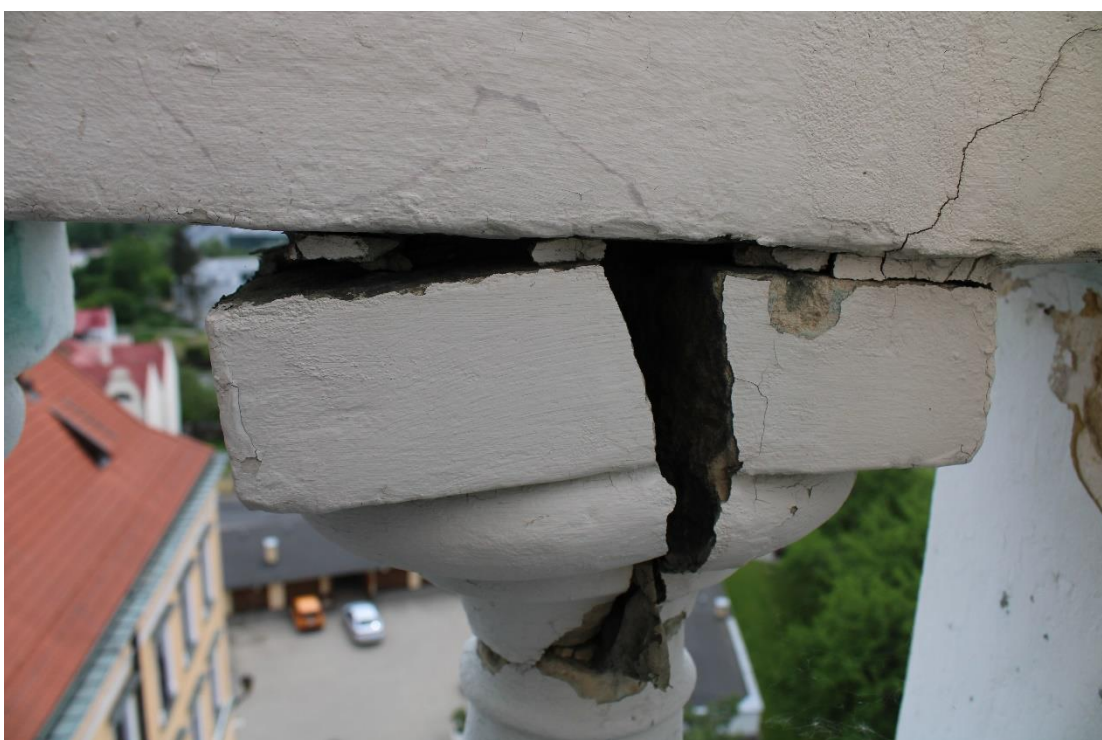
Fot. 21 Rozłupanie graniastosłupa górnego tralki

4. W przypadku znacznych pęknięć i odspojenia elementów, przedstawionych na fotografii 10,13,14, 16, 21, 26, 27, 28 i 29, po ich oczyszczeniu należy wzajemnie zespolić rozdzielone elementy poprzez umieszczenie w bruzdach i na specjalnej zaprawie prętów nierdzewnych. Pręty nierdzewne SPIRALANKER w zależności od lokalizacji pęknięcia, należy umieścić w 2 cm bruzdach lub w specjalnie wywierconych otworach o średnicy 6 mm. Pręty należy osadzić na żywicy epoksydowej EPOXY BH 100, a następnie zastosować system do naprawy szerszych pęknięć w postaci warstwy szepnej BETOFIX - KHB, na którą po lekkim związaniu należy nałożyć zaprawę do dużych ubytków BETOFIX R4.

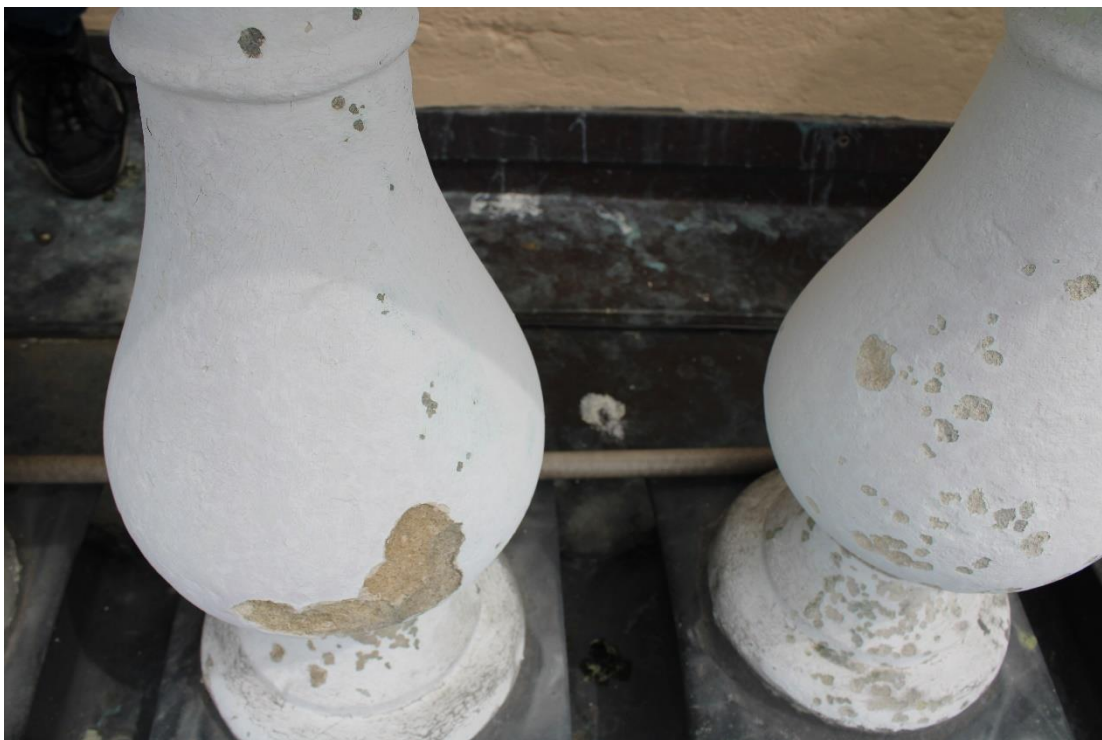
Fot. 22 Odspojenie powierzchni hydrofobizującej

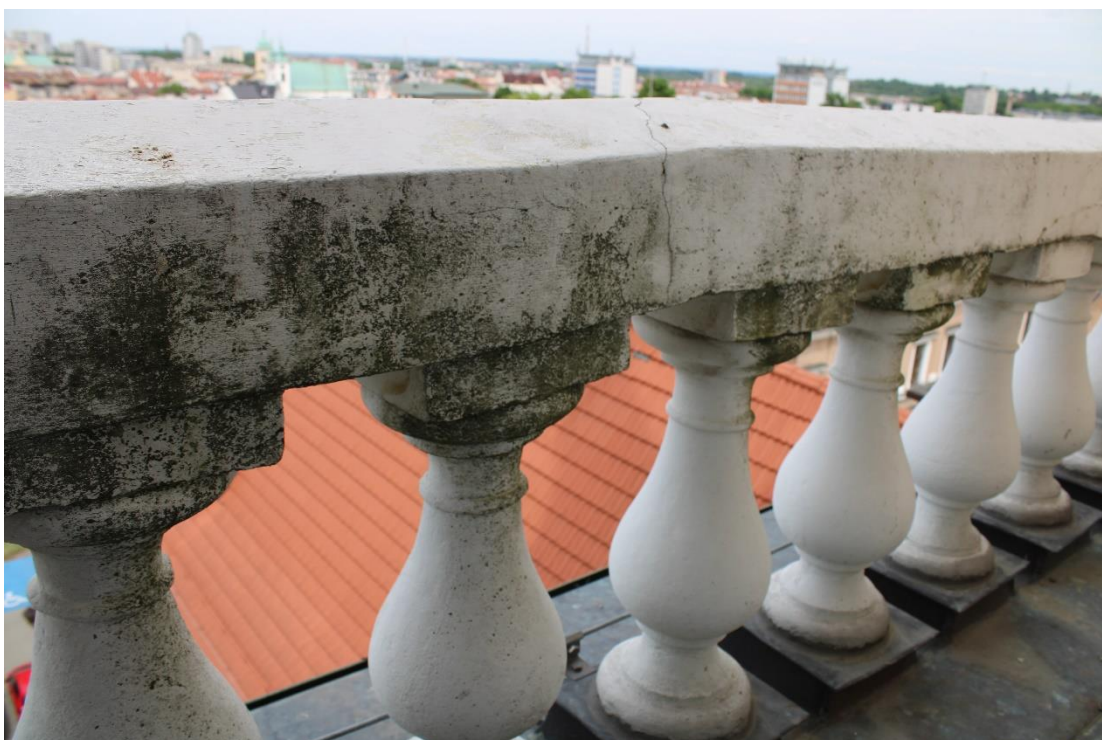
Fot. 23 Korozja biologiczna elementów

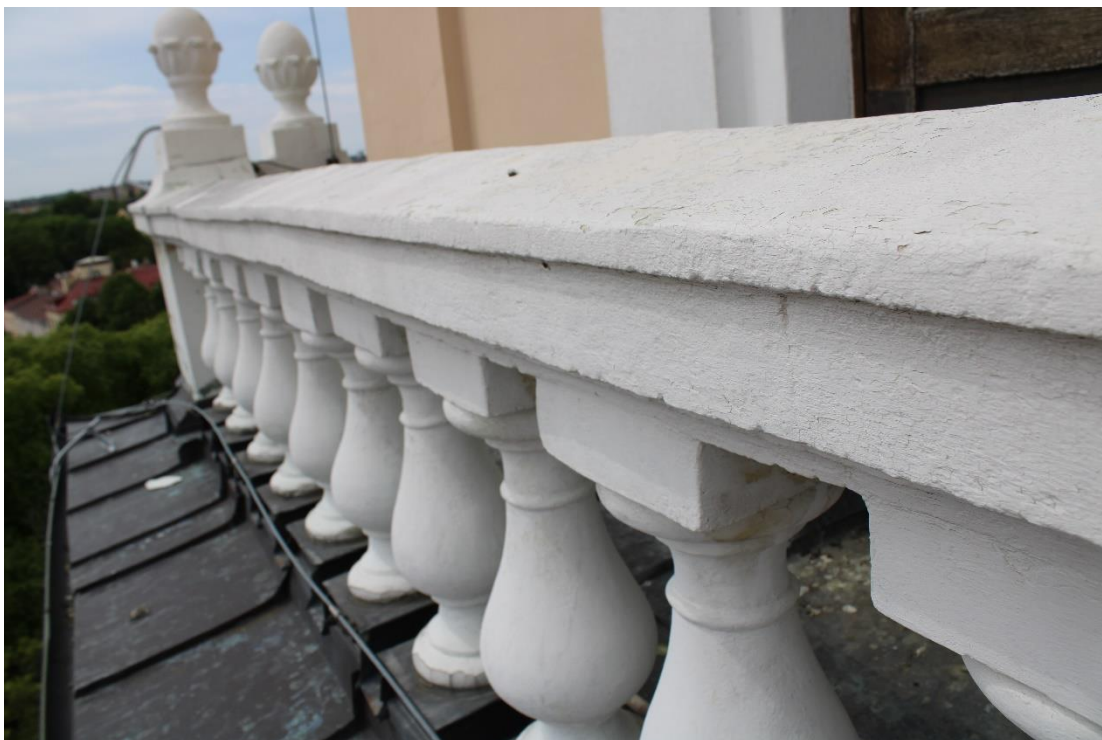
Fot. 24 Widok tralek od strony zewnętrznej

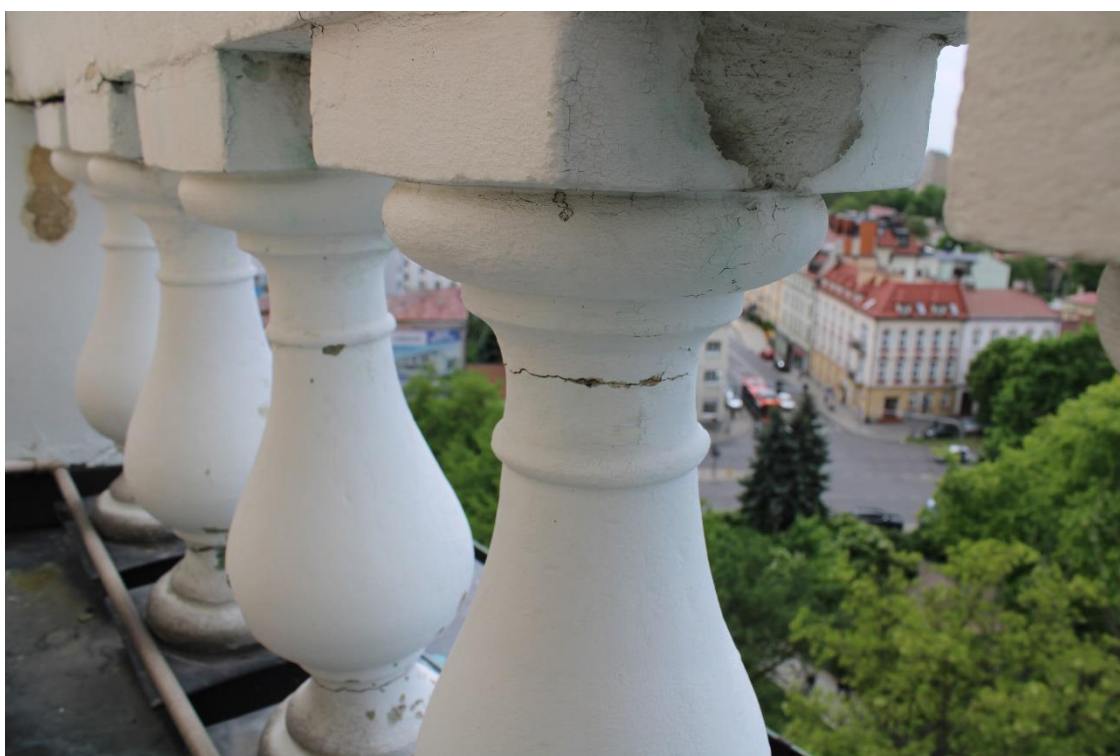
Fot 25 Uszkodzenie tralek od strony frontowej

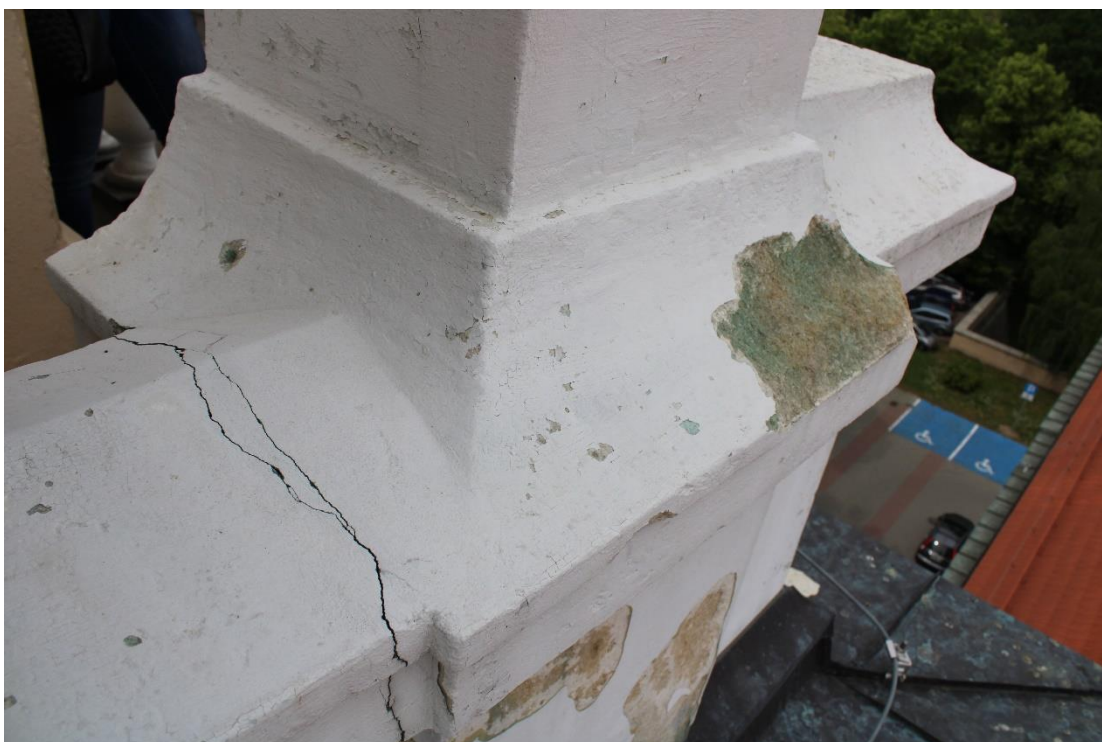
Stan techniczny kamiennych poręczy balustrady przedstawiono na fotografiach 26 - 32. Wszystkie uszkodzenia są następstwem penetracji wody w połączenia elementów balustrady o niewystarczającej szczelności i związanych z tym procesów deterioracji. Widoczne uszkodzenia poręczy to głównie pęknięcia poprzeczne poręczy na styku z elementami narożnymi – fot. 26. Poprzeczne pęknięcia powierzchni górnej poręczy o zróżnicowanej szerokości występują też w środkowych partiach przęseł, pęknięcie o największej intensywności przedstawiono na fotografii 27, natomiast pęknięcia powierzchniowe na fotografiach 30, 31 i 32. W obszarze elementów narożnych występują też rysy i oddzielenia dolnej powierzchni poręczy przedstawione na fotografii 28 oraz znaczne uszkodzenia powierzchni górnej przedstawione na fotografii 29.

Fot. 26 Pęknięcie poręczy na styku z cokołem narożnym

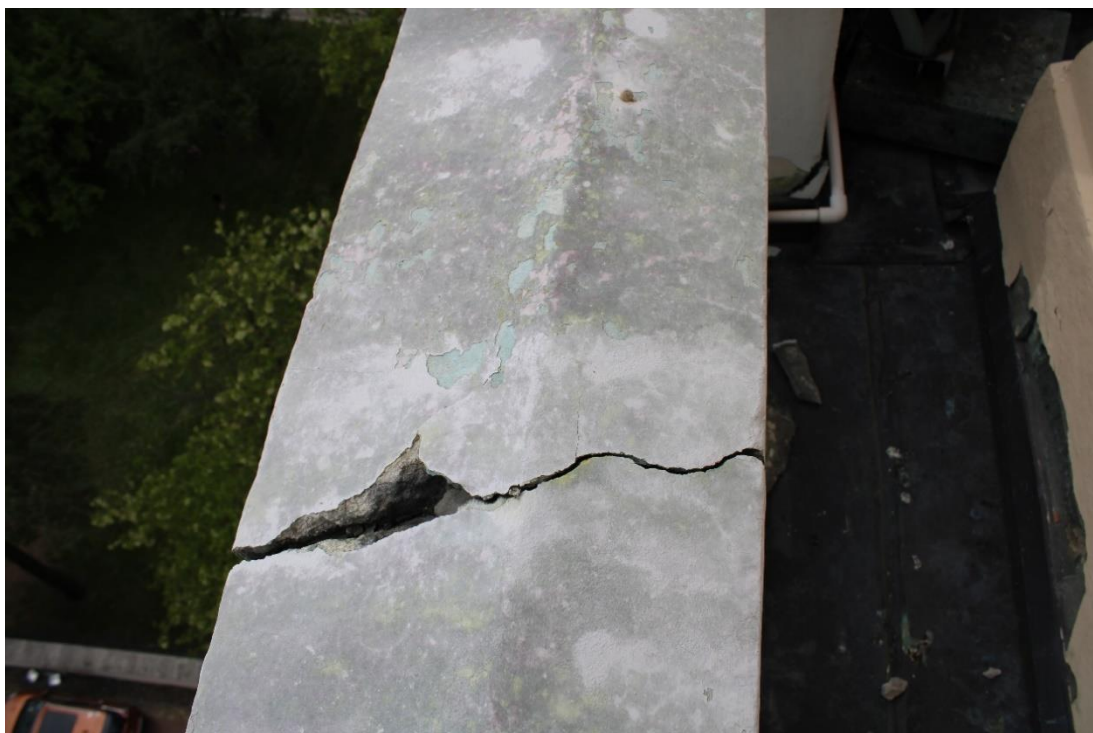
Fot. 27 Pęknięcie poręczy w środku balustrady

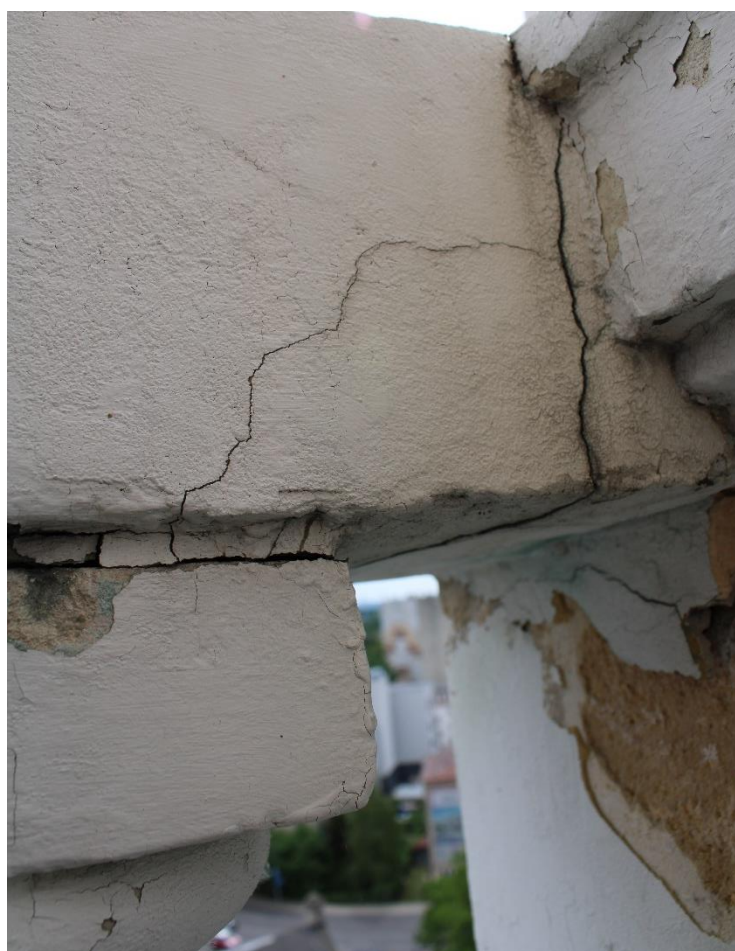
Fot. 28 Uszkodzenie dolnej części poręczy

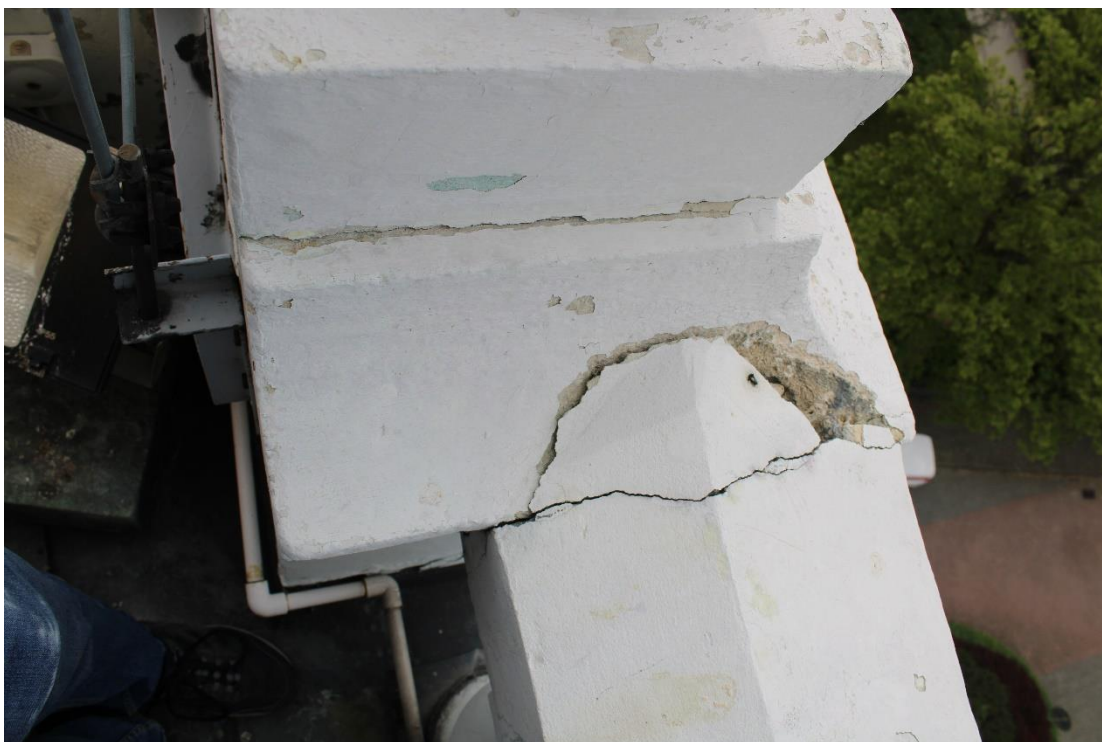
Fot. 29 Destrukcja górnej powierzchni poręczy na styku z elementem narożnym

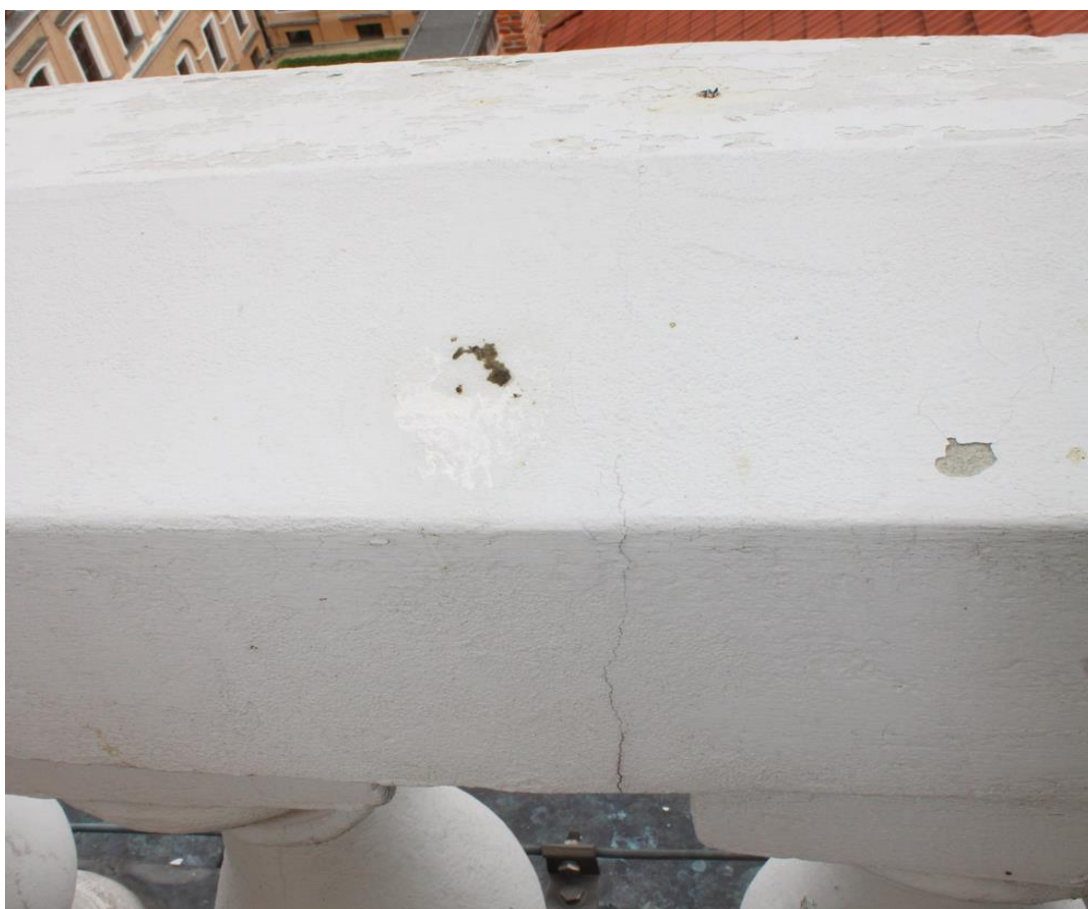
Fot. 30 Powierzchniowe pęknięcie poręczy od strony dziedzińca

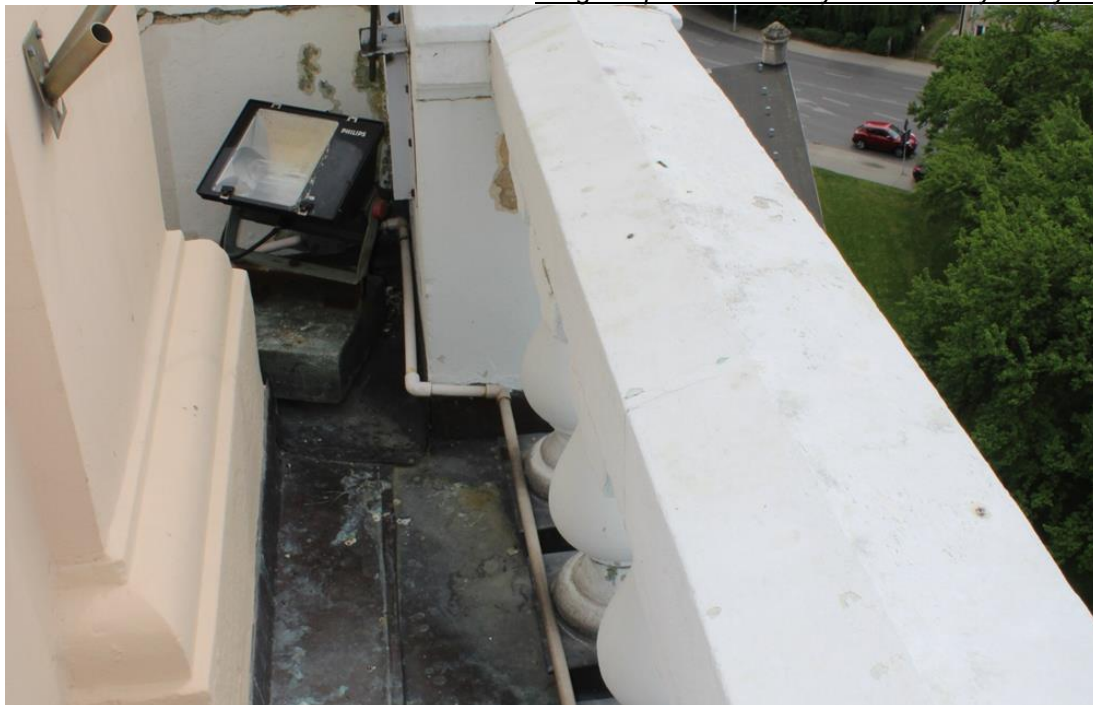
Fot. 31 Powierzchniowe pęknięcie poręczy od strony frontowej

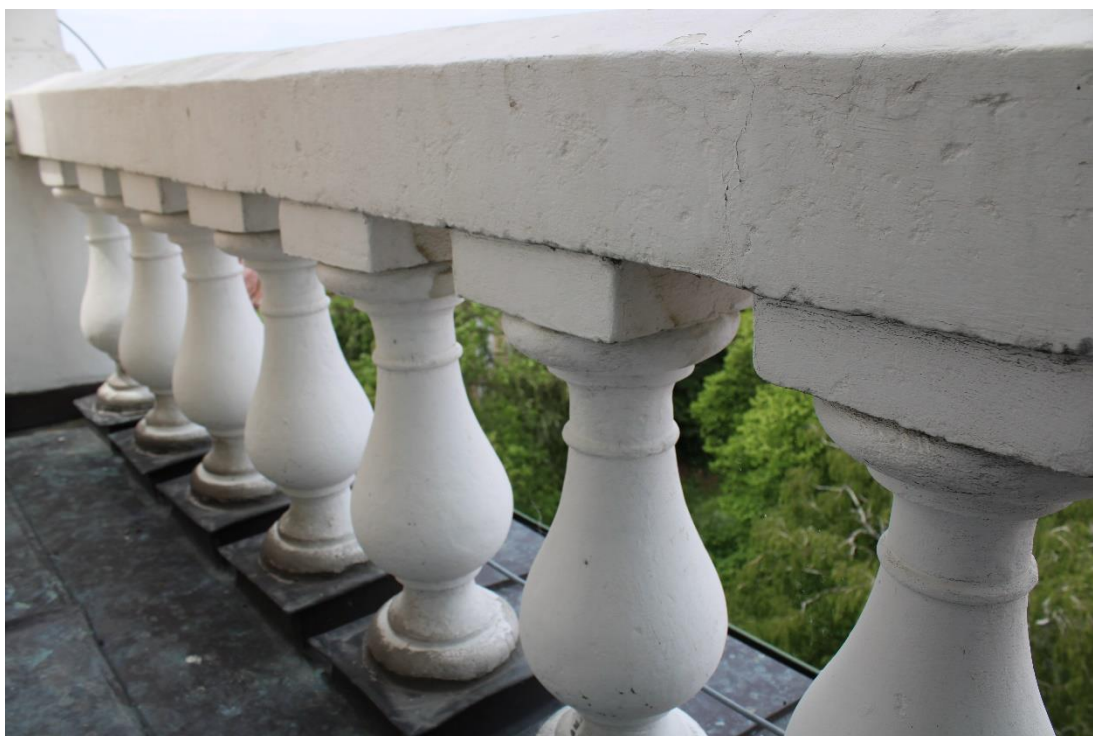
Fot. 32 Powierzchniowe pęknięcie poręczy od strony północnej

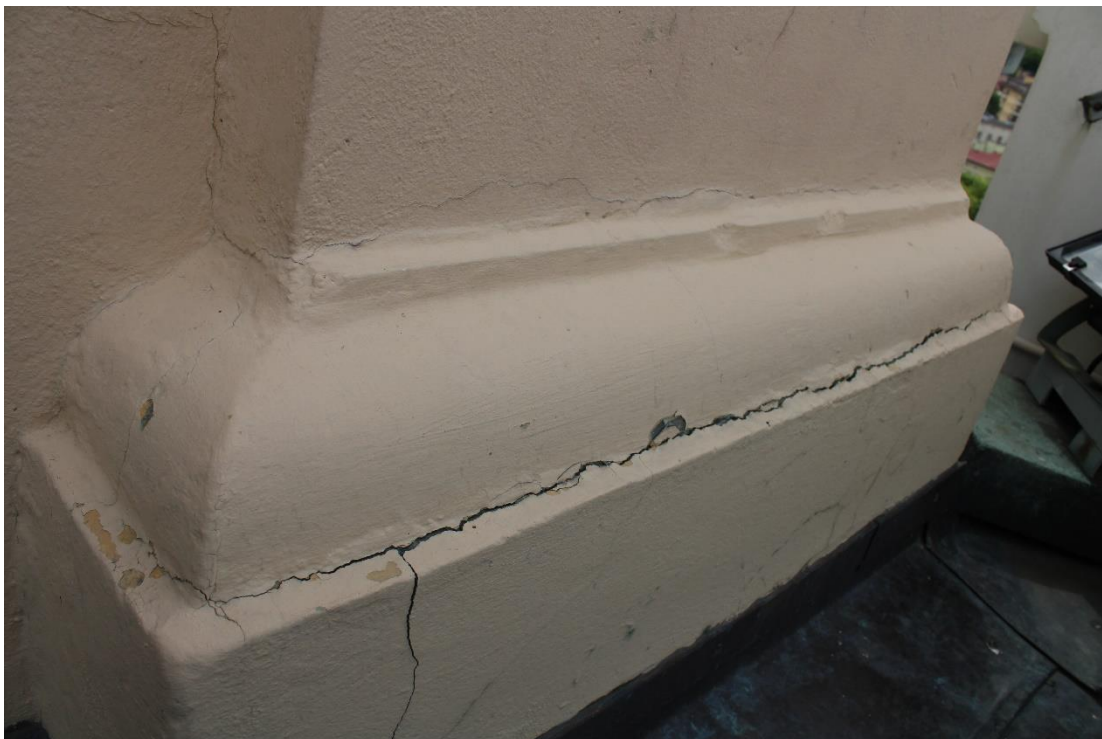
Zaobserwowano powierzchniowe- poziome zarysowanie gzymsu cokołowego w miejscu ryzalitu pozornego ścinany zewnętrznej wieży zegarowej, przedstawione na fotografii 33. Widoczne częściowe odspojenie warstw gzymsu występuje tylko w jednym miejscu i jest następstwem penetracji wody do połączenie o niewystarczającej szczelności.

Fot. 33 Uszkodzenie cokołu ściany

**Prace naprawcze odspojonego fragmentu cokołu ściany zegarowej ( fot.33 )  
należy wykonać stosując materiały firmy Remmers w następujący sposób:**

1. Skuć odspojoną część cokołu i oczyścić z pyłu elementy zasadnicze narożnika.
2. Na oczyszczoną powierzchnię ściany nałożyć preparat wzmacniający PRIMER HYDRO SF, a następnie środek gruntujący KIESOL.
3. Po wchłonięciu środka gruntującego nałożyć pędzlem pierwszą warstwę szlamu WP SULFATEX a, po ok. 20 min. na lekko związany szlam nakładamy obrzutkę środkiem SP PREP.
4. Po 24 godzinach od nałożenia środka SP PREP, należy nałożyć tynk renowacyjny SP TOP WHITE formując tynkiem pierwotny kształt odspojonego i usuniętego fragmentu cokołu.
5. Po wyschnięciu tynku, należy nałożyć szpachle wapienno -mineralną SP TOP, a następnie po wyschnięciu grunt pod farbę PRIMER HYDRO HF.
6. Całość wykończyć dwiema warstwami farby COLOR LA.
